VECKA 16

Badrumsfläktar är en möjlig störkälla!

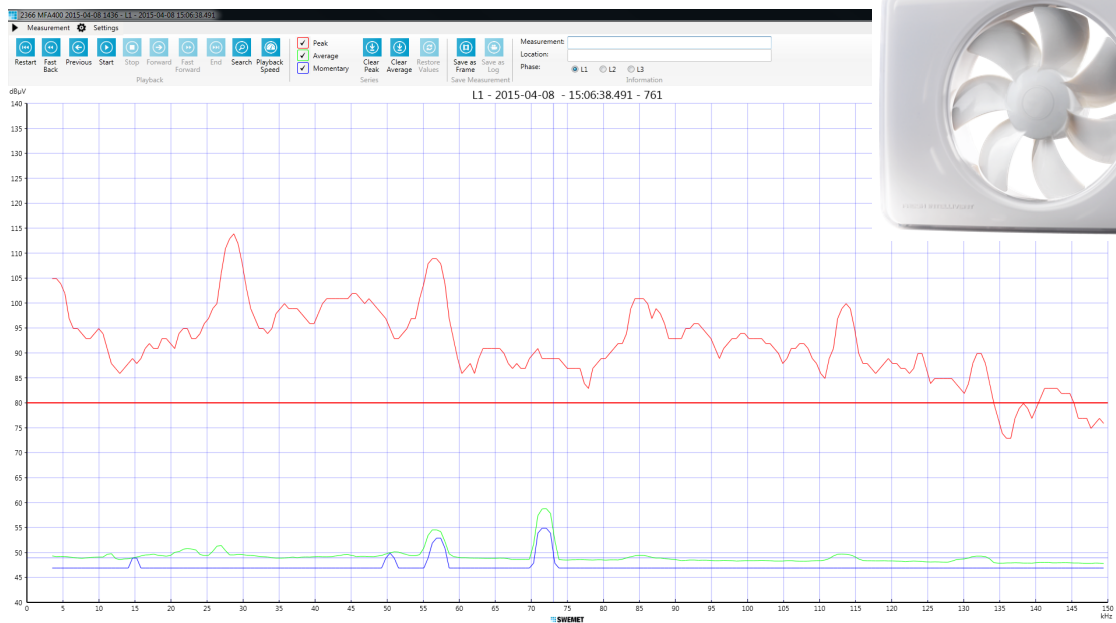
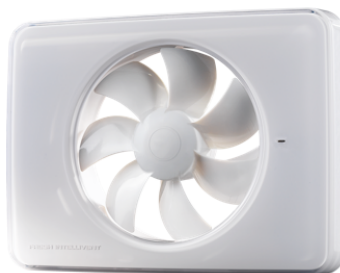
Naturligtvis klingar störkällan av med längden på kabeln men är badrummet nära elcentralen kan det mycket väl se ut som på bilden.

Swemets fältpersonal monterade ett enfasfilter intill elcentralen och därmed blev det bra värden.
